Kleiner Streifzug durch die Geschichte, Funktion und den Aufbau der Burgruine im Flecken Polle, Landkreis Holzminden

Ausgabe: Januar 1987 - 1. Auflage -

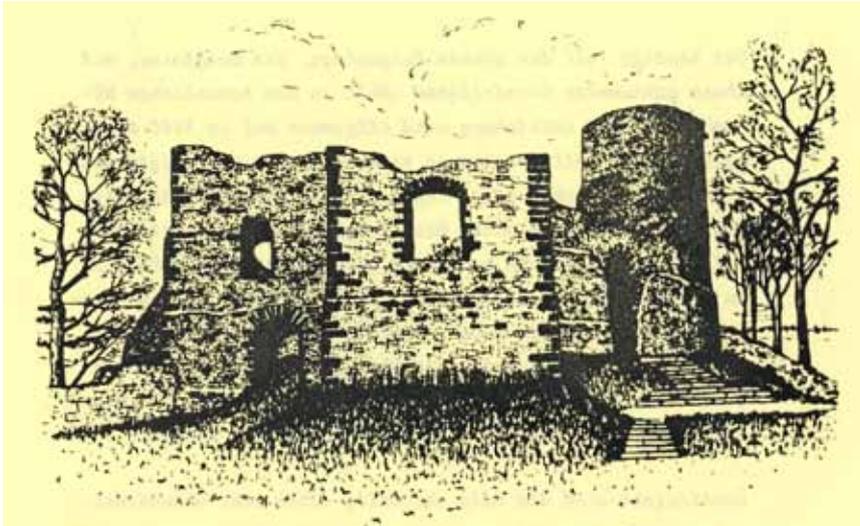
Ehemalige Wohngebäude auf der Burg

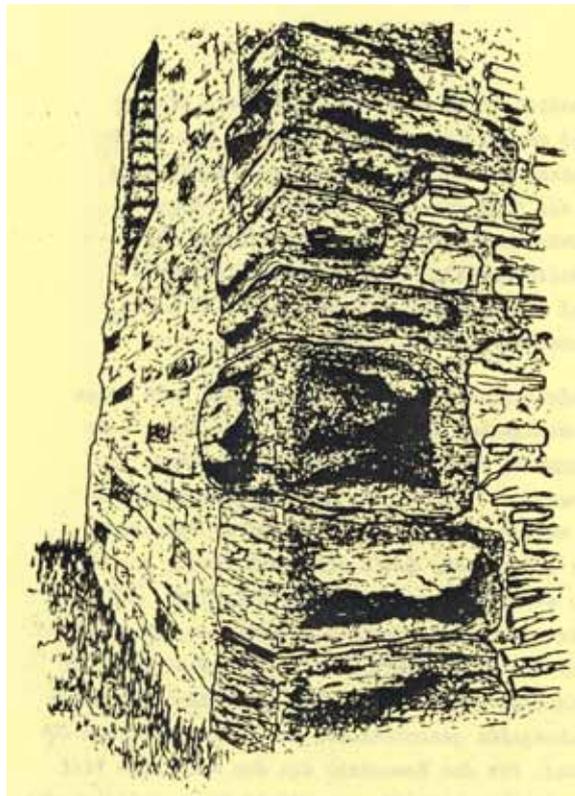
Buckelquader am Ostflügel

Gewisse Verzierungen an dem sonst so nüchternen funktionellen mittelalterlichen Wehrbau bilden die Buckelquader am Ostflügel des ehemaligen Wohngebäudes. Es ist bezeichnend, dass diese Buckelquader-Gliederung auf die Außenfront beschränkt ist und offenbar den Eindruck wuchtiger Monumentalität hervorrufen soll.

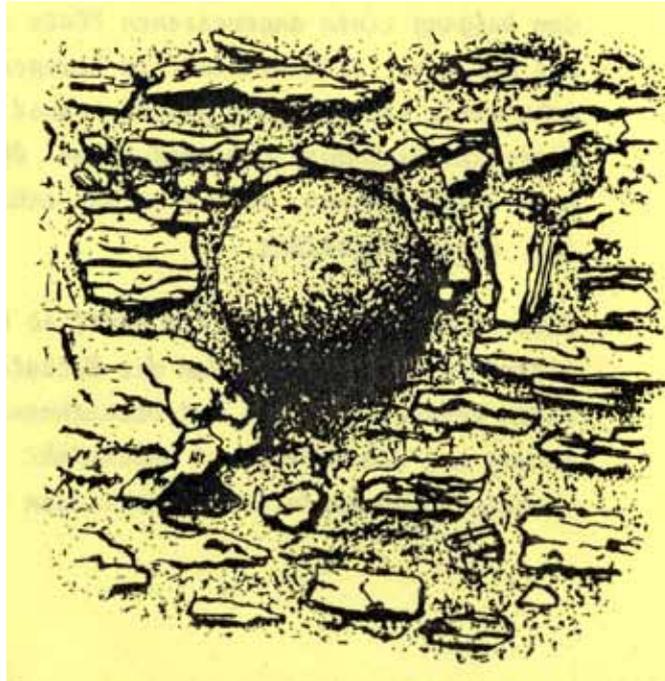
Kanonenkugel im Bruchsteinmauerwerk

Damit könnte dem Gebäudeteil eine noch nicht bekannte und bedeutende Funktion zukommen. In das Bruchsteinmauerwerk eingelassen ist eine alte Sandsteinkugel aus der Zeit der Burgbelagerung.

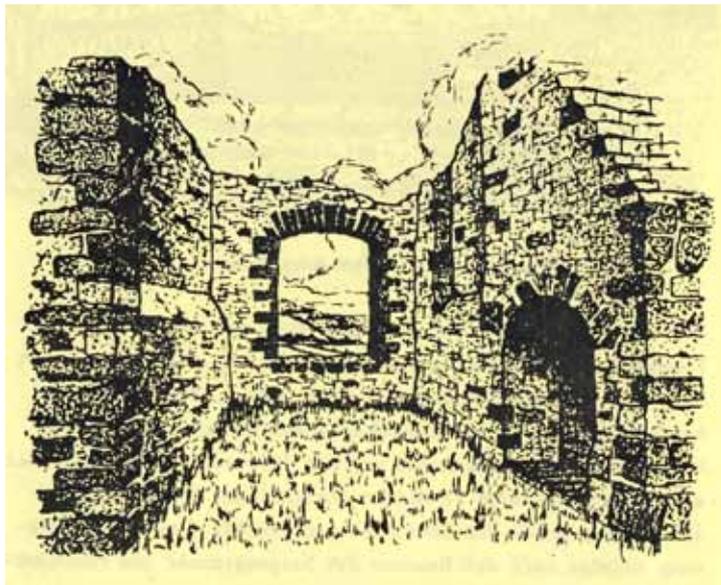
Ostflügel der Burganlage

Im Gebäudeinnern geben Balkenlöcher einen Hinweis auf die einstige Deckenhöhe.

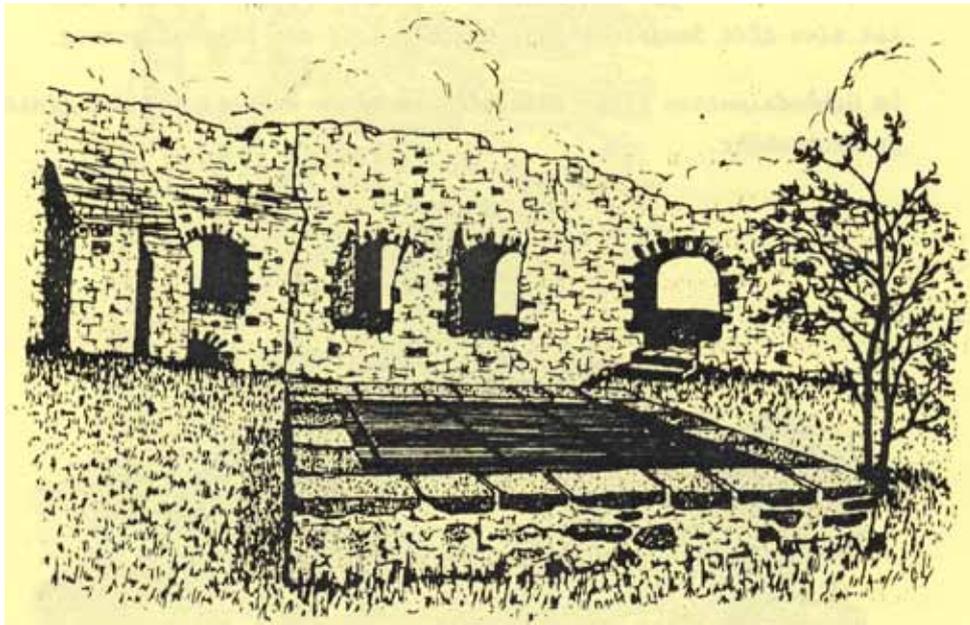
Wohnbereich mit dem Burgbrunnen

Der eigentliche Wohnbereich wird heute noch von den Außenmauern umfasst und enthält neben dem Bergfried den Burghof mit dem Burgbrunnen.

Bei einer Belagerung war die Versorgung der Burgbewohner mit Trinkwasser von ausschlaggebender Bedeutung. Die Erbauer der Burg legten deshalb besonderen Wert darauf. Bei dem Brunnen handelt es sich um einen quadratischen Schacht, der in den Muschelkalk getrieben wurde und bis 1936 verschüttet war. Mit einer Tiefe von etwa 10 Metern erreicht der Brunnen die ursprüngliche Sohle des Schachtes noch nicht. Einer Überlieferung zufolge soll der Brunnen der Ausgangspunkt von Fluchtwegen bis in den Ort hinein sein. Dieses erscheint nicht abwegig, da der obere Burgbereich teilweise aufgeschüttet ist und aus der Burgkunde Fluchtwege bekannt sind. Bei den fortschreitenden Sanierungsarbeiten wurde überraschend an der Ringmauer zur Weserseite ein bisher unbekanntes Gewölbe freigelegt. Durch eine archäologische Untersuchung konnte der Schutt beseitigt werden und ein Ausgang in die Burg ausgegraben werden. Parallel dazu wurden Reste eines eingestürzten Gewölbes freigelegt und wieder rekonstruiert.

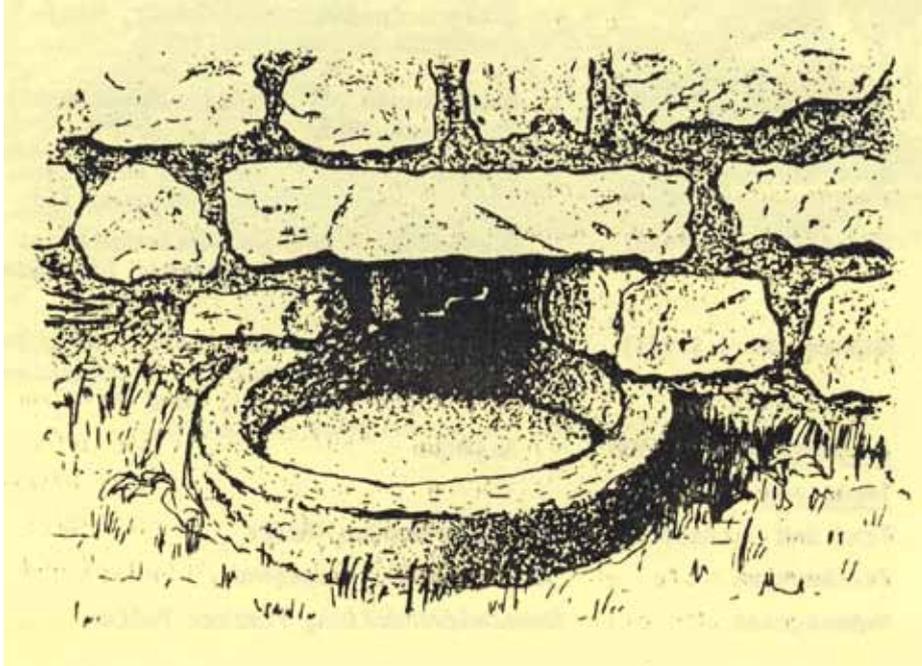
*Ausgussstein in der ehemaligen Burgküche
(teilweise rekonstruiert)*

Die Burgküche muss sich nach den bisherigen Erkenntnissen an der Westseite, in der Nähe des Bergfried, befunden haben. Ein guterhaltener Ausgussstein ist dort heute noch in der Mauer vorhanden.
